GRANGES ET DÉPENDANCES

LEURS CARACTÉRISTIQUES

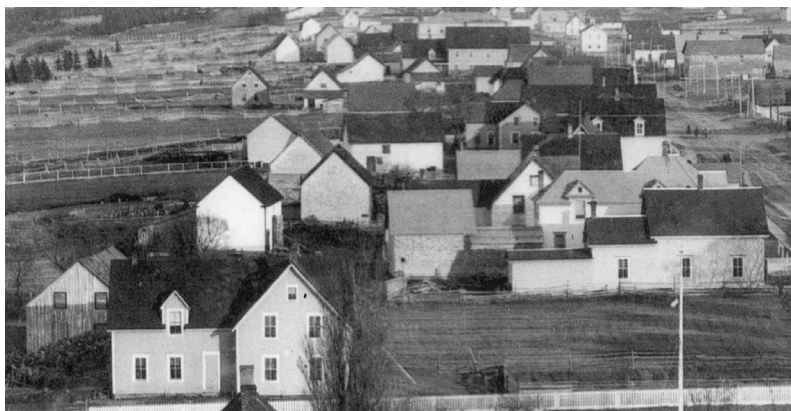
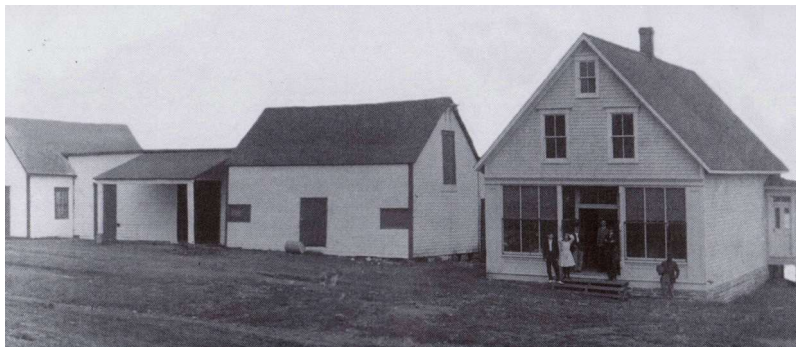
Illustrations qui témoignent de l'omniprésence des bâtiments utilitaires situés en arrière-cour en réponse aux différents besoins fonctionnels : bâtiments de ferme, élevage d'animaux, hangar à voitures. L'usage des mêmes matériaux harmonisent ces bâtiments aux résidences.

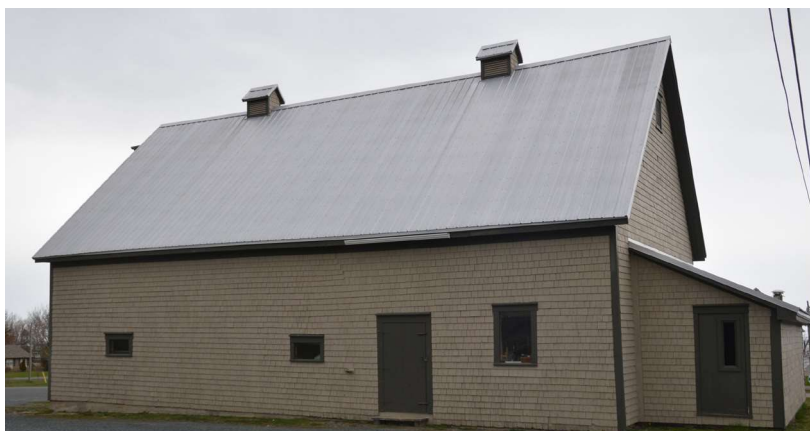
Bel exemple d'un bâtiment bien conservé et recyclé pour de nouvelles fonctions utilitaires. La présence des événements de toiture rappelle l'usage original de grange-étable nécessitant la ventilation naturelle du bâtiment.

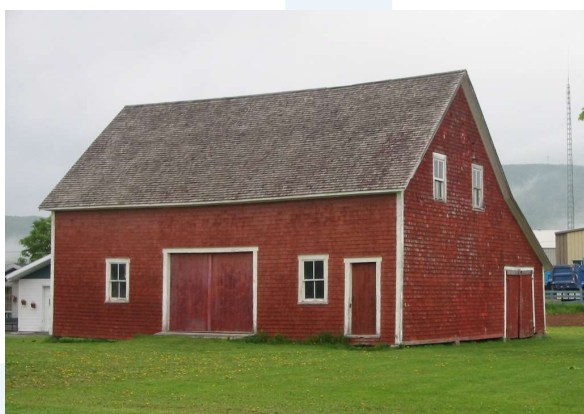
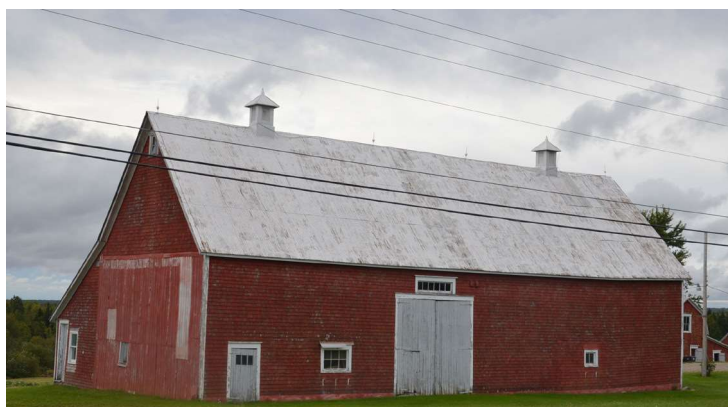
Deux beaux exemples de granges bien conservées aux qualités architecturales remarquables, illustrant une disposition des ouvertures en relation étroite avec les fonctions exercées à l'intérieur, et avec les accès nécessaires pour les personnes et les équipements.

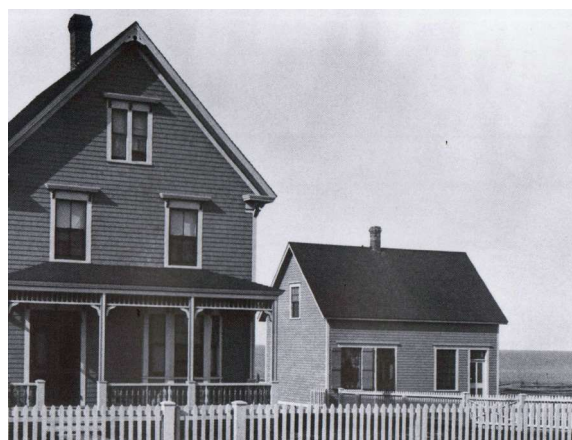
Le bâtiment utilitaire, construit en arrière-cour, reprend des matériaux et des détails de conception du bâtiment principal; il participe à l'harmonie d'ensemble de la propriété.

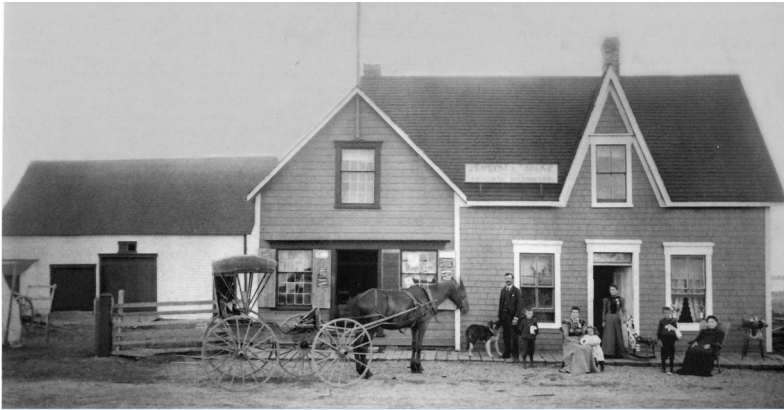
Fonds Fidèle Thériault

Cette photo rappelle l'usage essentiel du bâtiment utilitaire : y entreposer la voiture hippomobile du tournant du XIXe siècle, et y loger les chevaux.

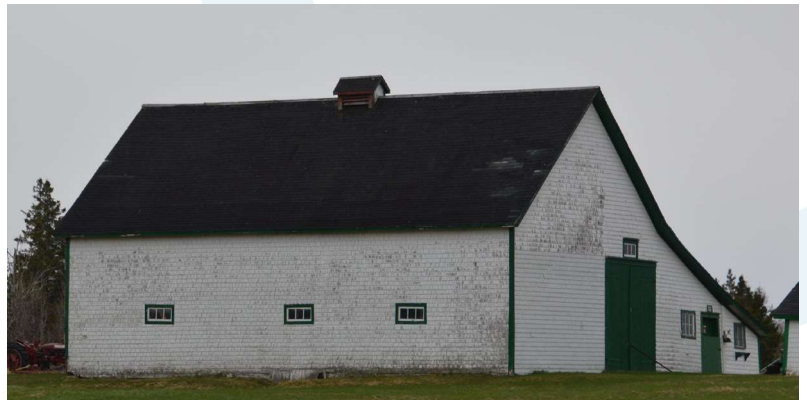
Belle grange étable, en excellent état, dont la faible élévation du sol demande de dégager le pourtour du bâtiment pour favoriser l'assèchement du bas du revêtement des murs.

Construits de grosses charpentes, on note qu'à leur construction ils sont recouverts de revêtements de bois autant sur les murs que les toitures: planches emboutées à la verticale et, bardeau de bois pour les murs, bardeau de bois sur les toitures. Du dehors, on vérifie autant l'état de la toiture, des parements et de la fondation, que la présence de déformations, d'affaissements de fissures et de pourriture, notamment au pied des murs. Il arrive souvent que, au fil des ans, la terre se soit accumulée autour du bâtiment et que des hautes herbes y aient poussé, retenant l'humidité et entraînant la pourriture du bas des planches de revêtement. La solution consiste à enlever ce surplus de terre et de végétaux pour libérer la fondation et le bas des murs.

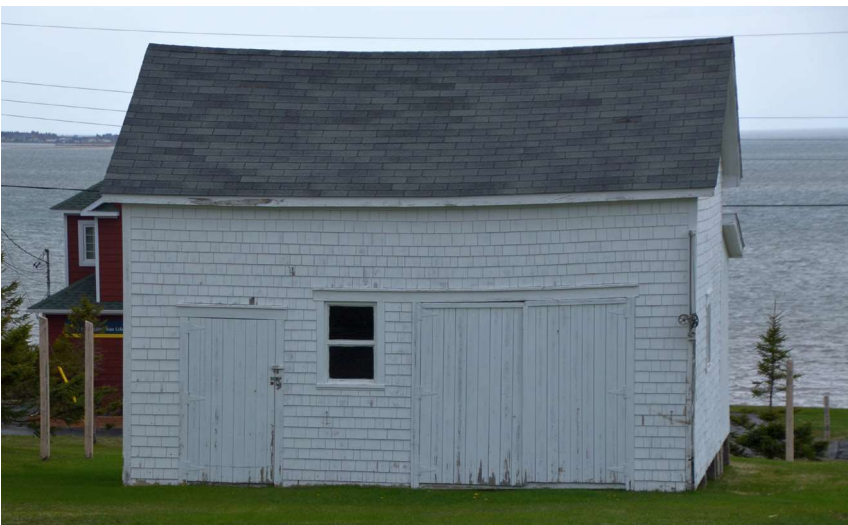
Beau bâtiment utilitaire qui présente un affaissement de la toiture nécessitant la remise d'aplomb de sa charpente; de même, au bas des murs, la proximité du revêtement avec le sol pourrait exiger quelques réparations au bardeau de bois et le dégagement du mur de façade pour en faciliter l'assèchement.

Du fait de la nature de leur construction, leur préservation en est ainsi facilitée : la structure, comme les revêtements de bois se réparent, ils peuvent être solidifiés et certaines sections peuvent être remplacées en tout ou en partie. Il est même possible de remettre d'aplomb un bâtiment qui présente des déformations ou un affaissement.

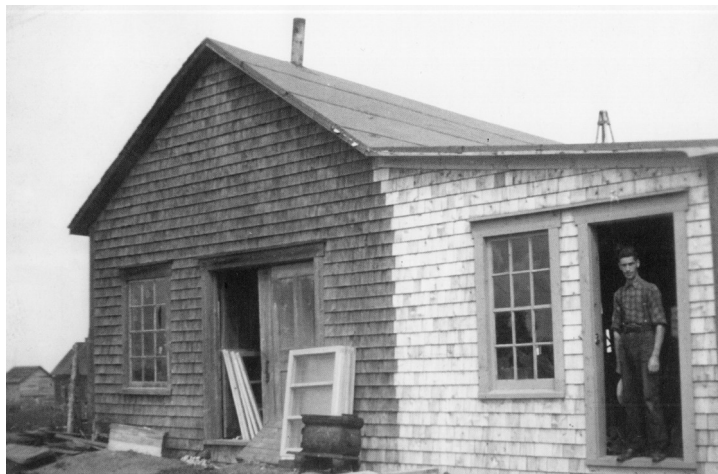
Photo ancienne d'une menuiserie, qui montre, à droite, les travaux de remplacement du revêtement de bardeau de bois, une opération toujours possible de nos jours.

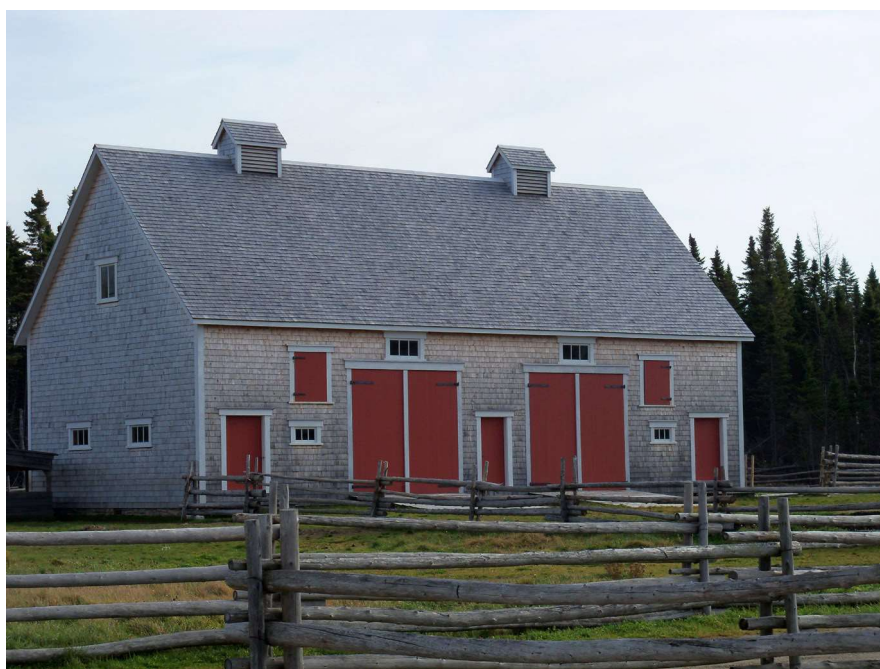
Superbe exemple d'une grange étable originale déménagée au Village historique acadien et restaurée avec soin avec les matériaux appropriés.
